**BMU-Vorhaben 3610R01385**

**Schädigungsmechanische Modellierung des  
Resttragvermögens von geschädigten  
Dampferzeugerheizrohren**

**Abschlussbericht**

**Materialprüfungsanstalt Universität Stuttgart**

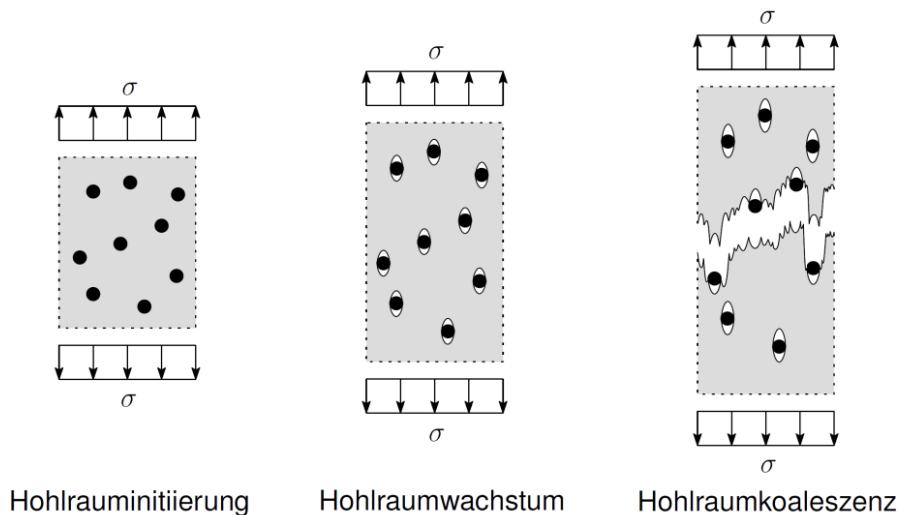
Abbildung 3: Mikroskopische Phasen des duktilen Bruchs, nach (Seidenfuß, 1992, p. 45)

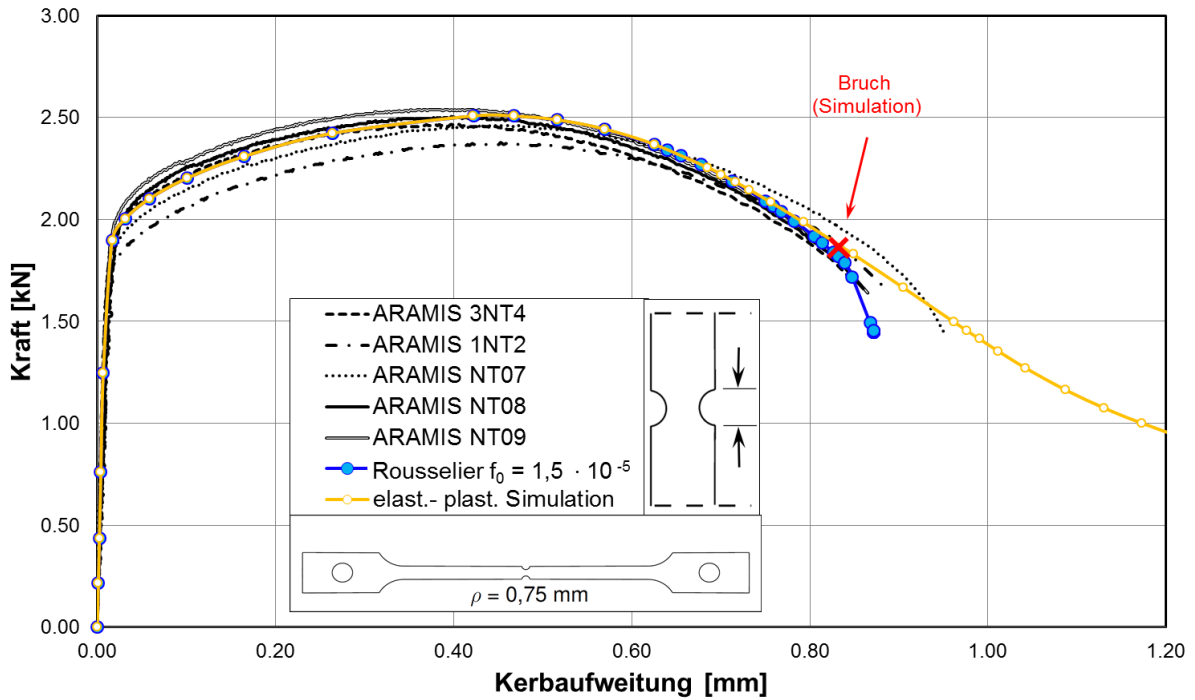
Abbildung 67: Kraft-Kerbaufweitungs-Diagramm der gekerbten Rohrstreifenproben mit  $\rho = 0,75 \text{ mm}$ ; Vergleich der experimentellen Ergebnisse, der elast.- plast. Simulation und der schädigungsmechanischen Berechnung, 20 °C.

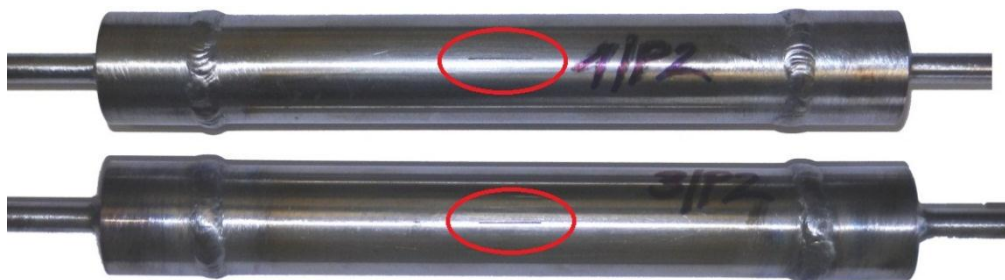
Abbildung 84: Proben 1|P2 und 1|P3 mit Längskerbe

Es wurden zwei Proben bei 20 °C und zwei Proben bei 300 °C geprüft, Abbildung 84 und Abbildung 85. Die Kerbe wurde hierbei in die Probe erodiert.

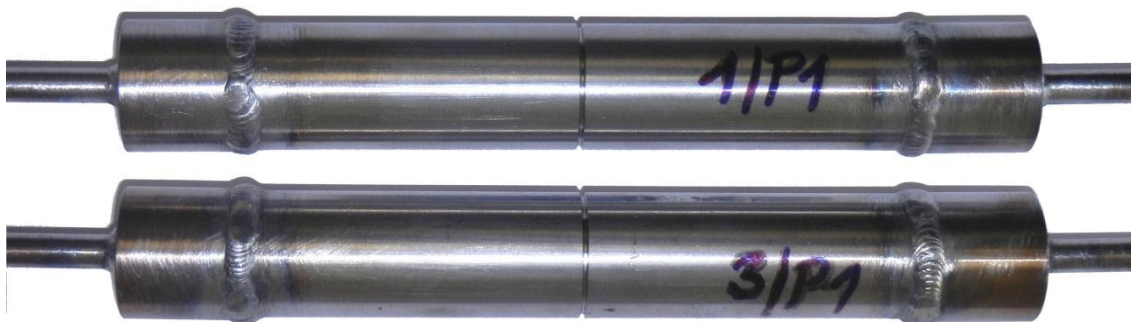
Abbildung 99: Proben 1|P1 und 3|P1 mit Umfangskerbe

Bei 300 °C wurden zwei Proben mit Umfangskerbe geprüft, Abbildung 99. Die Kerbe wurde mechanisch in die Probe eingebracht.

Um die Geometrie der Kerbe zu überprüfen erfolgten an einigen Stellen Untersuchungen mittels Auflichtprojektor. Es wurden Kerbtiefen zwischen 0,78 mm und 0,80 mm gemessen.
